پژوهشی درباره کاروانسرای قلعه خرگوشی (ندوشن)

Research on Rabbit Castle (Nodoushan)

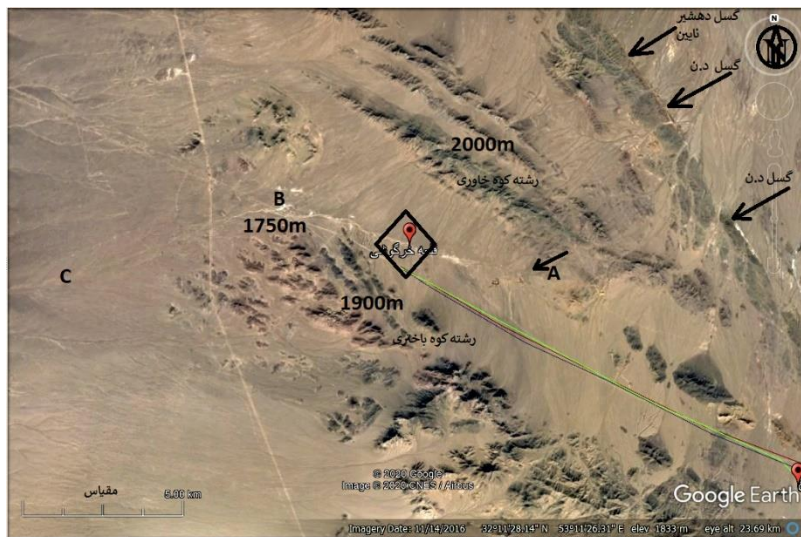
تصویر ۳: جایگاه کاروانسرا نسبت به گسل دهشیر - ناین، مابین دو رشته کوه و مسیر آبراهه اصلی از A به B و C.

سوم: باتلاق گاوخونی به فاصله پیرامون ۲۳ کیلومتر از باختر این کاروانسرا قرار دارد که نقش ارزشمندی در زهکشی یا جمع‌آوری آب‌های منطقه به سمت خود دارد. افزایش میزان آب در این باتلاق می‌تواند بر شرایط آب زیرزمینی محدوده اطراف اثر نهد و از طرفی کاهش میزان آب نیز بر تغذیه ماسه‌های بادی بیفزاید. بر روی تصاویر گوگل ارت سه ساحل یا نوار ساحلی در کناره خاوری باتلاق قابل شناسایی است که کاهش آب را نشان می‌دهد. بیرون آمدن زمین از درون باتلاق با آزاد شدن ماسه، سیلت و نمک همراه است که ممکن است به وسیله باد به اطراف و به ویژه به سوی خاور رانده شده باشند یا رانده شوند. در سمت خاوری این باتلاق و به سوی تپه کوه‌های محلی (با روند شمال خاوری - جنوب باختری)، به نظر می‌رسد که تلماسه‌هایی بالا رفته باشند که به پیکر کوه‌ریگ در آمده‌اند. پیش از رسیدن به کوه‌ریگ‌ها، در فاصله بین باتلاق و تپه کوه‌ها، تکه‌ها و پهنه‌های پراکنده ماسه بادی بر روی زمین شکل گرفته‌اند که نشانه جابجایی ماسه از سوی باختر تا جنوب باختری است^(۱۲). بیشتر کوه‌ریگ‌های موجود در رشته کوه‌های پراکنده جنوبی کاروانسرا، جهت جنوب باختری را در جابجایی و تراکم نشان می‌دهند

(تصویر ۳: از تصاویر گوگل ارت، لندست ۲۰۱۶).

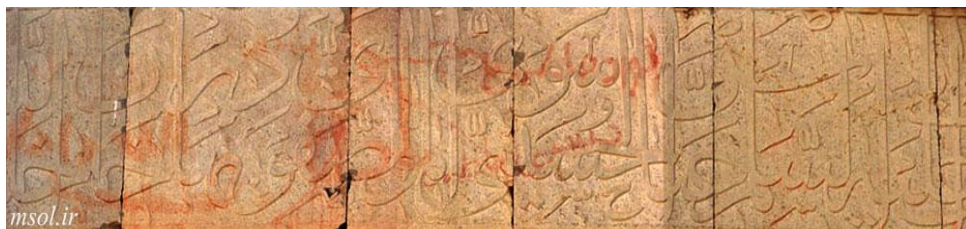
تصویر ۴: بخشی از سنگ نوشته سردر ورودی ک. ق. خ: نام شاه عباس در میانه کتیبه دیده می‌شود (عکس از: سایت msol.ir، سلطان الکتابی، ۱۳۹۰).

این کاروانسرا - قلعه را به عنوان قلعه خرگوشی ندوشن، اردکان، عقدا، ورزنه و حتی یزد نام برده‌اند که جای تعجب دارد. به این موضوع در نکته پایانی می‌پردازم ولی نسبت دادن یک مکان ویژه به آبادی‌های گوناگون در درازای تاریخ آن معنادار است و نیاز به شناخت تاریخچه پیدایش و بنای آن دارد. از نظر سن و زمان ساختن، اولین موضوع، که نشانگر زمان ایجاد بنای کاروانسراست، کتیبه‌های سردر دروازه ورودی بوده است که شوربختانه همه به تاراج رفته‌اند. بناهایی تاریخی در ایران از قلعه‌ها و کاروانسراها گرفته تا پیرانگاه‌های زرتشتی مثل پیر سروچم یا پیر ستی پیر یا برخی آب انبارهای قدیمی هستند. کتیبه‌های آنها، که بیانگر تاریخ آن اثر به هستند، به دست افرادی ناشناس کنده شده و به سرقت رفته است. در این کاروانسرا - قلعه نیز کتیبه‌ای بوده است که تاریخ بنا را عهد شاه عباس صفوی به سال ۱۰۲۳ خورشیدی نشان می‌دهد (تصویر ۴: از کتابی، ۱۳۹۰؛ نیز ر. ک. افشار، ۱۳۴۸).

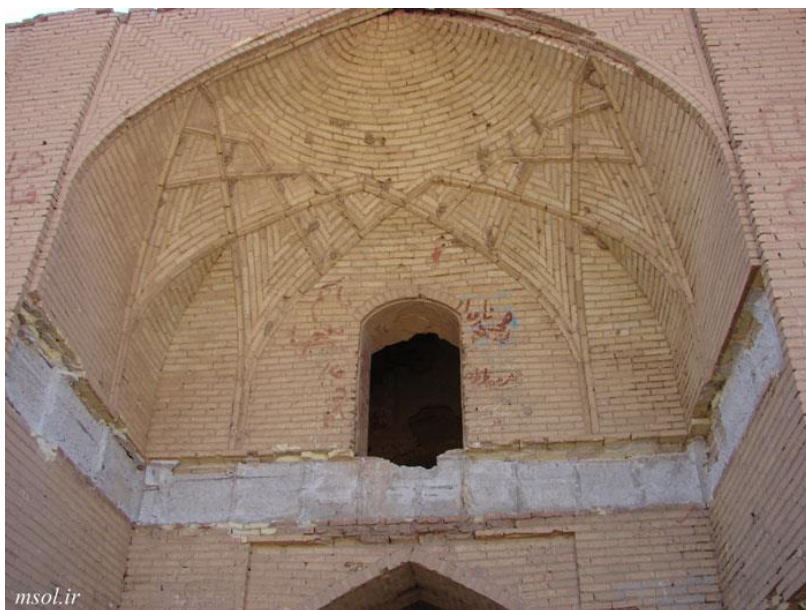
تصویر ۵: نمای سر در ورودی کاروانسرا و سنگ‌های کنده شده‌ای که کتیبه‌های دوره صفوی بر آن نوشته بوده است (برگرفته از سایت msol.ir؛ کتابی، ۱۳۹۰ دی ماه).

این بخش‌ها از کتاب یاد شده به این شوند آورده شد که سرچشمه نوشته‌ها و گفته‌هایی که هم امروز در اینجا و آنجا آورده می‌شوند به خوبی آشکار باشد و بدانیم که ما از سال ۱۳۴۸ تاکنون جز واگذاشتن این اثر ارزشمند تاریخی (همانند بسیار بناهای تاریخی دیگر) به دست کاستی و ویرانی کاری نکرده‌ایم (تصویر ۵: سردر ورودی).

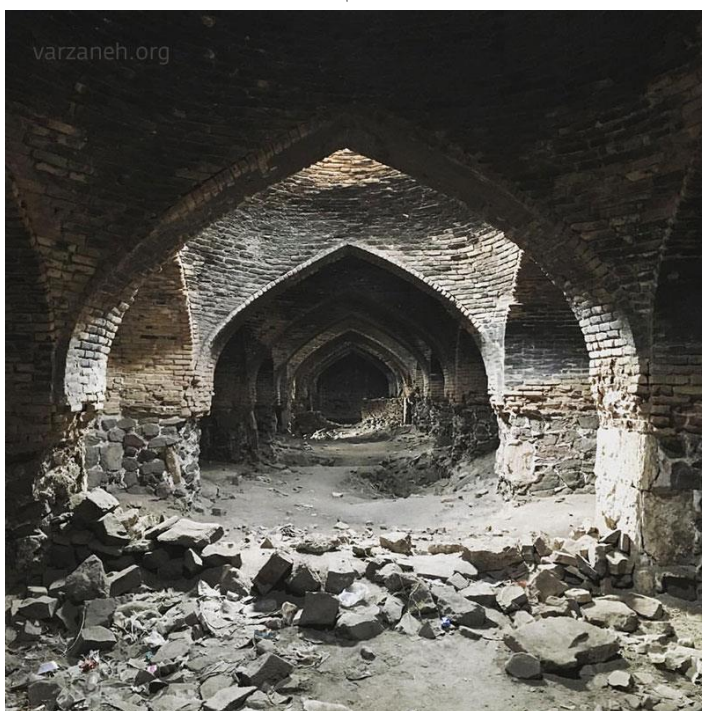
تصویر ۷: وضعیت دیوارهای درونی اتاق‌های کاروانسرا (برگرفته از سایت ورزنه www.varzaneh.org)

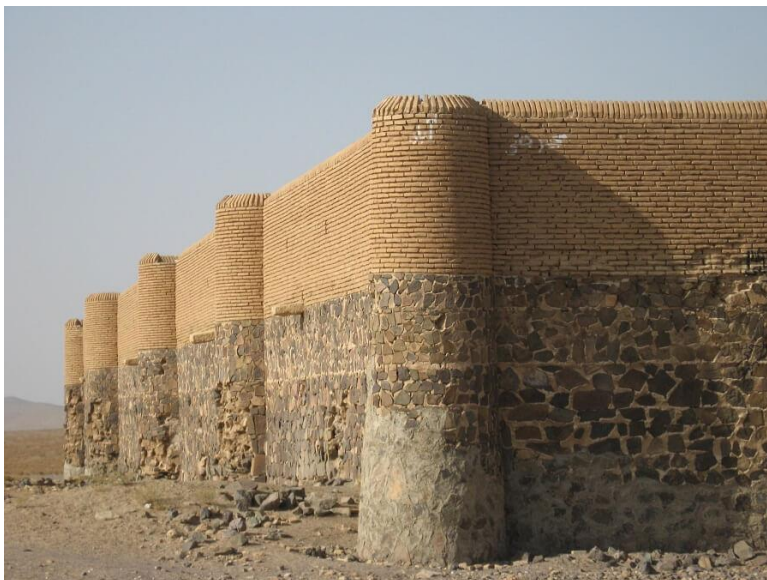
تصویر ۸: احتمالاً نمایی است از دیوار قلعه خرگوشی که به نظر بازسازی شده است. ولی توضیحی درباره آن به دست نیامد. (از: سایت ورزش سبای ۲۸ دی ماه ۱۳۹۷)

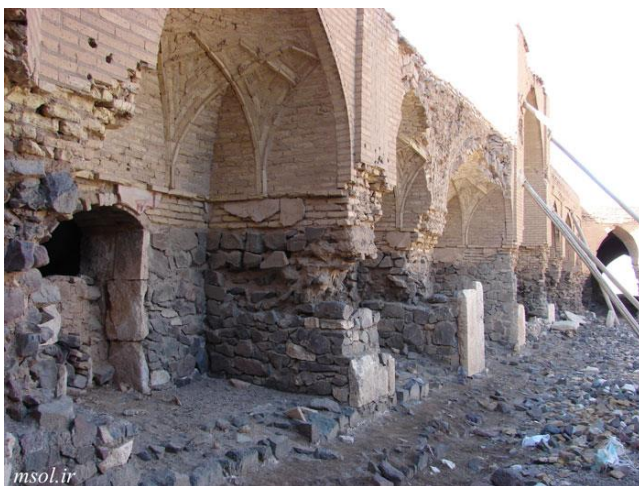
تصویر ۹: چهره بیرونی بنا و فروریختگی و جدایی قطعات سنگی و بخشی از آجرهای دیوار (برگرفته از: کتابی، ۱۳۹۰).

نخورده باقی مانده است. هم زمان آجرهای مربع شکل و تخت برای پوشش پشت بام به قلعه حمل می‌شود و زیباتر از همه ناودان‌های تراشی شده از سنگ سفیده ندوشن می‌باشد که بسیاری از آنها هنوز سالم و پا برجا مانده‌اند، ولی بعضی هم شوربختانه کنده شده و در اطرف قلعه بین سنگ‌های خراب شده افتاده است» (جعفری ندوشن، ۱۳۹۴: تصویر ۹).
